**АНКЕТА**  
**визначення доступності будівель і приміщень**  
**з урахуванням потреб осіб з інвалідністю та інших**  
**маломобільних груп населення (МГН)**

**Дата** проведення аудиту доступності (обстеження): 20/09/2018

**Назва об'єкту**, де проводиться обстеження Золотоніська спеціалізована школа № 1

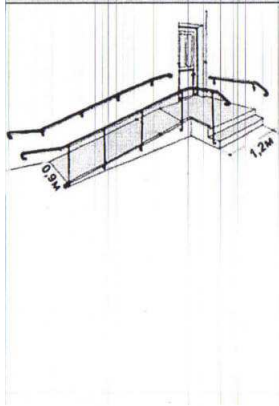
7.	<b>Пандус:</b> Якщо при вході є сходи, то сходи <b>повинні дублюватися пандусами /ухил 1:12</b> <b>Сходи зовнішні.</b>

Вимоги ДБН В.2.2.17:2006 дотримано?		Доступно	Частково доступно	Недоступно
			Так	Ні			
7.1. Наявний пандус.				+		+	
7.2. Ухил пандусу відповідає нормативам							
<i>Примітки: сходи дубльовані похилим з їздом – нормативним пандусом</i>							
<b>Поручні при зовнішніх сходах</b>							
7.3. На пандусі наявні перила.				+		+	
7.4. Перила встановлено з обох боків пандусу							
7.5. Поруччя перил встановлено в двох рівнях на висоті 70 см і 90 см.

<p><b>7.6.</b> Перила мають подовження по горизонталі як вгори, так і вниз на 30 см.</p> <p><i>Примітки: сходи дубльовані похилим з їздом – нормативним пандусом; перила поруччя перил встановлено з лівого боку пандусу; поруччя перил встановлено в двох рівнях на висоті 43 см і 85 см</i></p>

2. Пандус: встановити з правого боку перила;
3. Вестибюль: вимог та пропозицій немає;
4. Санвузли : доцільно влаштувати універсальні kabіни пристосованого туалету;
5. Шляхи руху всередині будівлі: влаштувати два пологих з'їзди (на заміну 4 сходинкам) в коридорі на шляху до запасних виходів; контрастними орієнтирами позначити напрямки до входів і входи бібліотеки, їдальні, кабінетів директора, вчительської, медичної сестри, спортзалу (отримати додаткові консультації).
