**АНКЕТА**  
**визначення доступності будівель і приміщень**  
**з урахуванням потреб осіб з інвалідністю та інших**  
**маломобільних груп населення (МГН)**

**Дата** проведення аудиту доступності (обстеження): 10.09.2018

**Назва об'єкту**, де проводиться обстеження Золотоніська загальноосвітня школа І-ІІІ ступенів №6 Золотоніської міської ради Черкаської області

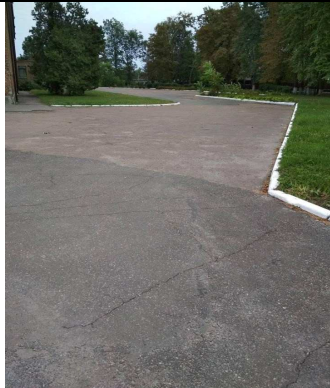
| | Вимоги нормативного документа | Рисунок відповідно до ДБН | Фотофіксація | Вимоги ДБН В.2.2.17:2006 дотримано? | | доступно | Частково доступно | недоступно |
|---|---|---|---|---|---|---|---|---|
| 1. | Тротуари та пішохідні доріжки мають рівне покриття, без бар'єрів і перешкод, вибоїн тощо (Покриття з бетонних плит повинно бути рівним, а товщина швів між плитами – <b>не більше 0,015м</b> )<br><i>Примітки:</i> довкола закладу асфальтобетонне покриття, місцями потріскане, товщина швів якого більше 0,015 м. | | | + | | + | | |

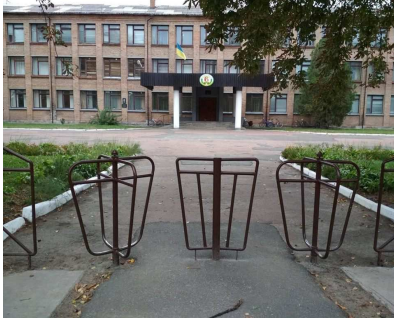
| | Вимоги нормативного документа | Рисунок<br>відповідно до ДБН | Фотофіксація | Вимоги ДБН<br>В.2.2.17:2006<br>дотримано? | | доступно | Частково доступно | недоступно |
|---|---|---|---|---|---|---|---|---|
| 4. | <p><b>Якщо будівля знаходиться на окремій, відгородженій території.</b><br/>Чи відповідає вхід наступним вимогам:</p> <p><b>4.1.</b> Ширина хвіртки min 90 см</p> <p><b>4.2.</b> Відсутні сходи чи пороги</p> <p><b>4.3.</b> Відсутні перешкоди у вигляді урни, тумби тощо</p> <p><i>Примітки:</i> _____</p> | | | + | | + | | |

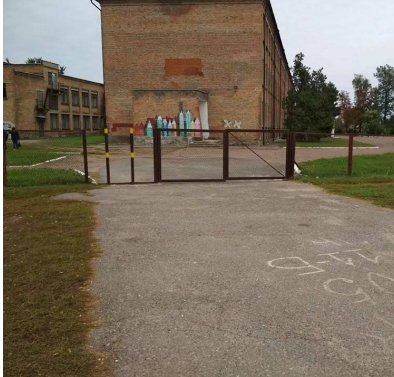
| | Вимоги нормативного документа | Рисунок<br>відповідно до ДБН | Фотофіксація | Вимоги ДБН<br>В.2.2.17:2006<br>дотримано? | | доступно | Частково доступно | недоступно |
|---|---|---|---|---|---|---|---|---|
| 5. | <p><b>Зона паркування.</b></p> <p><b>5.1.</b> Біля будівлі в наявності виділені місця для паркування автомобілів</p> <p><b>5.2.</b> На цій автостоянці розмічені місця для паркування автотранспорту осіб з інвалідністю</p> <p><b>5.3.</b> Місця для паркування автотранспорту осіб з інвалідністю позначені знаками, прийнятими в міжнародній практиці: дорожнього знаку 5.38 «Місце для стоянки» разом з «Міжнародний символ доступності» (МСД)</p> <p><i>Примітки:</i> наявні лише два місця для паркування,</p> | | | + | | | | |

| | але при необхідності можливий заїзд на територію освітнього закладу | | | | | | | |

**I. Прилегла територія:** необхідно визначитися з організацією паркування авто а тому числі для паркування авто людей з інвалідністю; місця паркування потрібно позначити дорожніми знаками та відповідною розміткою на поверхні покриття;

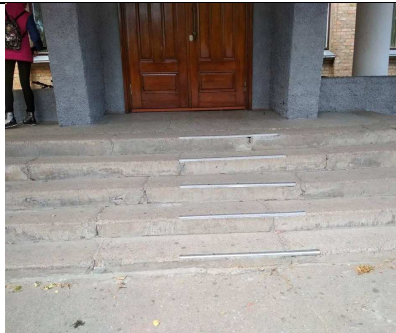
| | Вимоги нормативного документа | Рисунок відповідно до ДБН | Фотофіксація | Вимоги ДБН В.2.2.17:2006 дотримано? | | доступно | Частково доступно | недоступно |
|---|---|---|---|---|---|---|---|---|
| | <b>Сходи зовнішні.</b><br><b>6.1</b> Сходинок однакові по висоті.<br><br><b>6.2.</b> Наявне маркування ребер верхньої та нижньої сходинки для осіб з порушенням зору<br><br><i>Примітки:</i> останні сходинки менші на 2 см; маркування ребер сходинки – відсутнє. | | | + | | + | | |
| | <b>Поручні при зовнішніх сходах</b><br><br><b>6.3.</b> Поручні мають продовження по горизонталі як вгорі, так і вниз на 30 см<br><br><b>6.4.</b> Поручні розташовані з обох боків<br><br><b>6.5.</b> Якщо ширина сходів перевищує 2,5 м, наявні розділові перила | | | | + | | + | |

- Вхідна група: 1) сходи головного входу потрібно доповнити нормативними поручнями; 2) ребра сходи потрібно доповнити контрастним маркуванням; 3) позначити вхід до будівлі.
- Пандус: вимог та пропозицій немає;

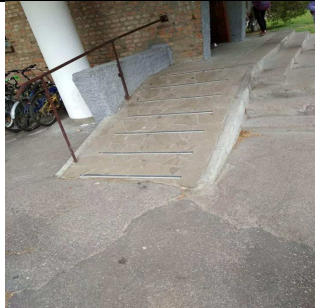
| 7. | <p><b>Пандус:</b> Якщо при вході є сходи, то сходи <b>повинні</b> дублюватися пандусами /ухил 1:12</p> <p><b>Сходи зовнішні.</b></p> <p>7.1. Наявний пандус.</p> <p>7.2. Ухил пандусу відповідає нормативам</p> <p>Примітки: сходи дубльовані похилими з'їздами.</p> | | | Вимоги ДБН В.2.2.17:2006 дотримано? | | доступно | Частково доступно | Недоступно |
| | <p><b>Поручні при зовнішніх сходах</b></p> <p>7.3. На пандусі наявні перила.</p> <p>7.4. Перила встановлено з одного боку пандуса</p> <p>7.5. Поруччя перил встановлено на одному рівні на висоті 90 см.</p> <p>7.6. Перила мають подовження по горизонталі внизу на 30 см.</p> <p>Примітки: _____</p> | | | + | | + | | |

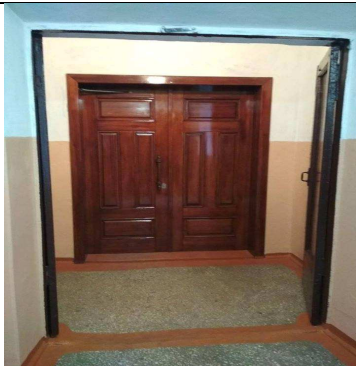
| | Вимоги нормативного документа | Рисунок відповідно до ДБН | Фотофіксація | Вимоги ДБН В.2.2.17:2006 дотримано? | | Ступінь впливу на доступність об'єкта | | |
|---|---|---|---|---|---|---|---|---|
| | <b>Двері:</b><br><b>8.1.</b> Якщо вхідні двері одинарні,ширина дверного полотна становить min 90 см.<br><br><b>8.2.</b> Якщо вхідні двері є двостулчасті, ширина робочої частини дверей становить min 80 см.<br><i>Примітки:</i> двері двостулкові з різновеликими полотнами дверей; відкриваються обидва полотна; ширина робочого полотна – 90 см. | | | - | - | | | |

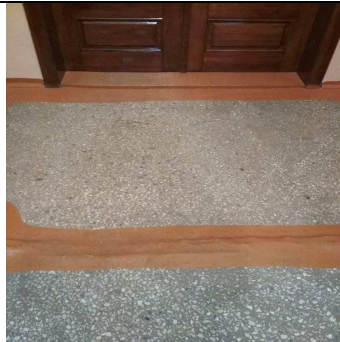
| | Вимоги нормативного документа | Рисунок відповідно до ДБН | Фотофіксація | Вимоги ДБН В.2.2.17:2006 дотримано? | | Ступінь впливу на доступність об'єкта | | |
|---|---|---|---|---|---|---|---|---|
| | <b>8.3.Пороги</b> в дверях не перевищують 2,5см. (найкраще, коли пороги відсутні)<br><br><i>Примітки:</i> на вході пороги висотою 4 см. | | | | + | | + | |

| | <b>8.5.</b> Нанесення контрастного маркування на прозорій частині дверей<br><i>Примітка: вхід-вихід контрастним орієнтиром не позначений</i> | | | | + | | | - |

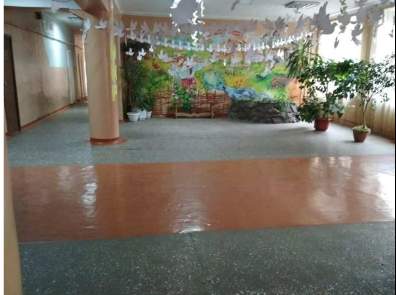
| | <b>9.1.</b> Наявність у вестибюлі певної кількості сходинок<br><i>Примітки: У вестибюлі сходинок немає.</i> | | | - | - | + | | + |
| | <b>9.2.</b> Контрастне маркування ребер сходинок<br><i>Примітка: Сходи контрастного маркування не мають</i> | | | - | - | + | | |
| | <b>9.3.</b> Перила на сходах<br><i>Примітки: перилами забезпечені виключно східцеві марші</i> | | | | + | | | + |

| | <b>9.4. Перила на сходах з обох боків</b><br><br><i>Примітки:</i> перила на сходах односторонні, вимоги осіб з інвалідністю не враховані. | | | + | | | | + |
| | <b>9.5. Сходи дубльовані пандусом</b><br><i>Примітки:</i> сходи всередині будівлі пандусами, ліфтом чи підйомниками не дубльовані. | | | | + | | + | |

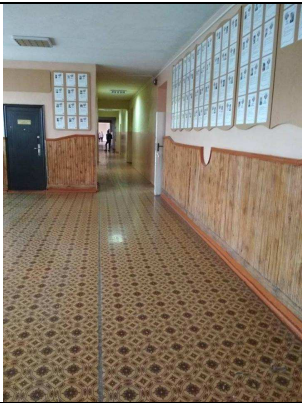
| | <p><b>10.4.</b> Шляхи руху в коридорах, приміщеннях, галереях тощо вільні, ширина складає не менше min1,8 м</p> <p><i>Примітки:</i> ширина коридорів 1,7 м.</p> | | | + | | + | | |

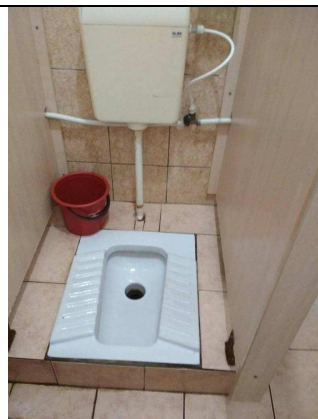
| | Вимоги нормативного документа | Рисунок відповідно до ДБН | Фотофіксація | Вимоги ДБН В.2.2.17:2006 дотримано? | | Ступінь впливу на доступність об'єкта | | |
|---|---|---|---|---|---|---|---|---|
| | <p><b>Наявність доступного для МГН туалету:</b></p> <p><b>10.1.</b> Наявна універсальна кабіна.</p> <p><i>Пояснення:</i><br/>Універсальна кабіна туалету загального користування повинна мати розміри в плані не менше, м: ширина – 1,65м, глибина – 1, 8 м. Унітаз має бути обладнано поручнями.</p> <p><i>Примітки:</i> пристосованим універсальним туалетом заклад не забезпечений;</p> | | | | + | | | + |
| | <p><b>10.2.</b> Наявна доступна (амбулаторна) туалетна кабіна.</p> <p><i>Доступна (амбулаторна) кабіна загального користування повинна мати розміри в плані не менше, м: ширина не менше 0,9 м, глибина (відстань від унітазу до дверей) не менше 0,9 м, ширина дверей не менше 0,8 м, двері відчиняються назовні. Унітаз має бути обладнано поручнями.</i></p> <p><i>Примітки:</i> пристосованим туалетом будівля не забезпечена.</p> | | | | + | | | + |

- Санвузли: доцільно влаштувати універсальну кабінку пристосованого туалету;
- Шляхи руху всередині будівлі: пологий з'їзд (на заміну однієї сходинки) в коридорі на шляху до виборчих діляниць..
