**АНКЕТА**  
**визначення доступності будівель і приміщень**  
**з урахуванням потреб осіб з інвалідністю та інших**  
**маломобільних груп населення (МГН)**

**Дата** проведення аудиту доступності (обстеження): 25.09.2018 р.

Дошкільний навчальний заклад загального розвитку «Калинка»

**Адреса:** 19700 м. Золотоноша, Черкаська область, вул. Соборна 40.

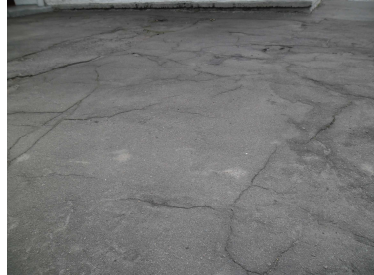
| | Вимоги нормативного документа | Рисунок<br>відповідно до ДБН | Фотофіксація | Вимоги ДБН<br>В.2.2.17:2006<br>дотримано? | | доступно | Частково доступно | недоступно |
|---|---|---|---|---|---|---|---|---|
| 1. | Тротуари та пішохідні доріжки мають рівне покриття, без бар'єрів і перешкод, вибоїн тощо (Покриття з бетонних плит повинно бути рівним, а товщина швів між плитами – <b>не більше 0,015м</b> )<br><i>Примітки: довкола закладу асфальтне покриття потріскане і зруйноване</i> | | | | + | | | + |

асфальтове покриття території дошкільного закладу потребує капітального ремонту

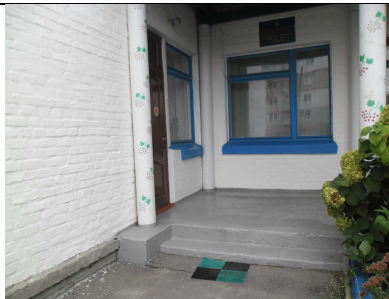
| | Вимоги нормативного документа | Рисунок відповідно до ДБН | Фотофіксація | Вимоги ДБН В.2.2.17:2006 дотримано? | | доступно | Частково доступно | недоступно |
|---|---|---|---|---|---|---|---|---|
| | <b>Сходи зовнішні.</b><br><br>6.1 Сходинок однакові по висоті.<br><br>6.2. Наявне маркування ребер верхньої та нижньої сходинок для осіб з порушенням зору<br><i>Примітки: маркування відсутнє_</i> | | | + | | + | | |

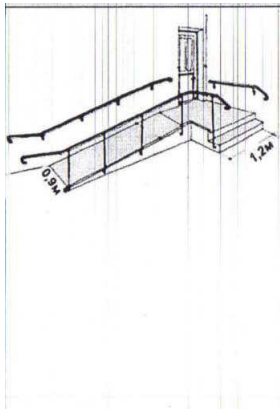
| 7. | <b>Пандус:</b> Якщо при вході є сходи, то сходи <b>повинні дублюватися пандусами</b> /ухил 1:12<br><b>Сходи зовнішні.</b> | | | Вимоги ДБН В.2.2.17:2006 дотримано? | | доступно | Частково доступно | Недоступно |
| | Примітки: _____ пандус _____ відсутній<br>_____<br>_____ | | | | + | | | + |

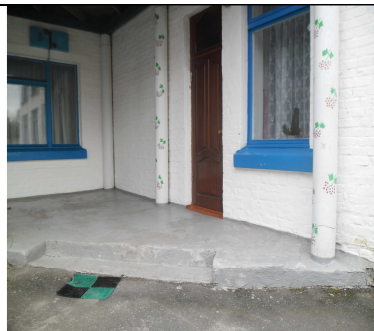
| | Вимоги нормативного документа | Рисунок відповідно до ДБН | Фотофіксація | Вимоги ДБН В.2.2.17:2006 дотримано? | | Ступінь впливу на доступність об'єкта | | |
|---|---|---|---|---|---|---|---|---|
| | <p><b>Двері:</b></p> <p><b>8.1.</b> Якщо вхідні двері одинарні,ширина дверного полотна становить міні 90 см.</p> <p><b>8.2.</b> Якщо вхідні двері є двостулчасті, ширина робочої частини дверей становить міні 80 см.</p> <p><i>Примітки: двері одинарні – 80 см</i></p> <hr/> | | | | + | | | + |

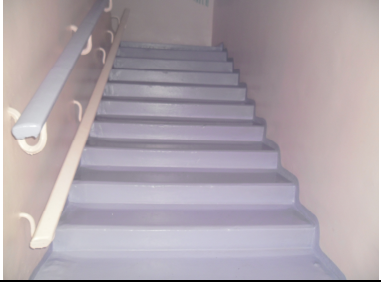
| | <b>9.3. Перила на сходах</b><br><i>Примітки: перилами забезпечені виключно східцеві марші</i> | | | + | | | | |
| | <b>9.4. Перила на сходах з обох боків</b><br><i>Примітки: Перила на сходах односторонні, вимоги осіб з інвалідністю не враховані</i> | | | | + | | | |

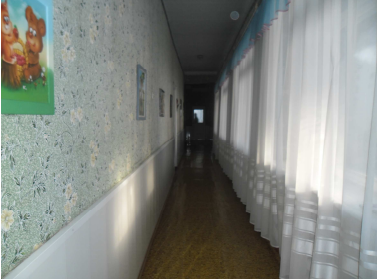
| <p><b>10.4.</b> Шляхи руху в коридорах, приміщеннях, галереях тощо вільні, ширина складає не менше min1,8 м</p> <p><i>Примітки: ширина складає 1,5 м</i></p> | | | | + | | | |

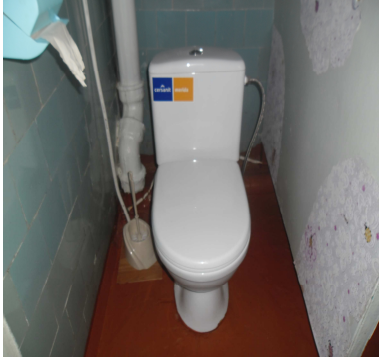
| | | | | Так | Ні | доступно | Частково<br>доступно | недоступно |
|---|---|---|---|---|---|---|---|---|
| | <p><b>Наявність доступного для МГН туалету:</b></p> <p><b>10.1.</b> Наявна універсальна кабіна.</p> <p><i>Пояснення:</i><br/>Універсальна кабіна туалету загального користування повинна мати розміри в плані не менше, м: ширина – 1,65м, глибина – 1, 8 м. Унітаз має бути обладнано поручнями.</p> <p><i>Примітки: не дотримано не дотримано розмірів кабіни</i></p> | | | | + | | | |
