**АНКЕТА**  
**визначення доступності будівель і приміщень**  
**з урахуванням потреб осіб з інвалідністю та інших**  
**маломобільних груп населення (МГН)**

Дата проведення аудиту доступності (обстеження): 26.09.2018р

Назва об'єкту, де проводиться обстеження Дошкільний навчальний заклад загального розвитку «Сонечко» Золотоніської міської ради та виконавчого комітету

Адреса: м. Золотоноша, вул. Благовіщенська, 17

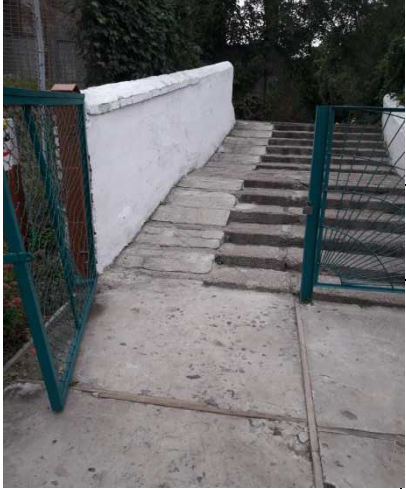
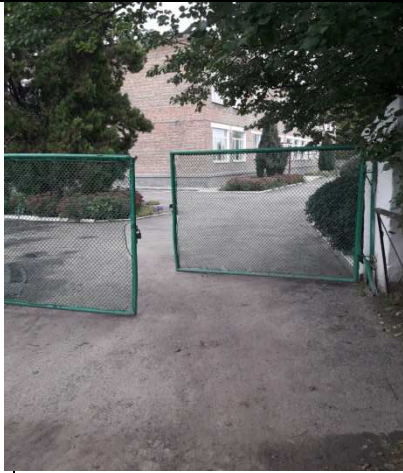
Так	Ні			
	<p>4.1. Ширина хвіртки <b>мін 90 см</b></p> <p>4.2. Відсутні сходи чи пороги</p> <p>4.3. Відсутні перешкоди у вигляді урни, тумби тощо</p> <p><i>Примітки: територія огорожена, але в'їзд на територію вільний, зручний (особливо через ворота), на центральному вході по сходах пологий спуск, але без поручнів.</i></p>			+		+		
				+				
					+		+

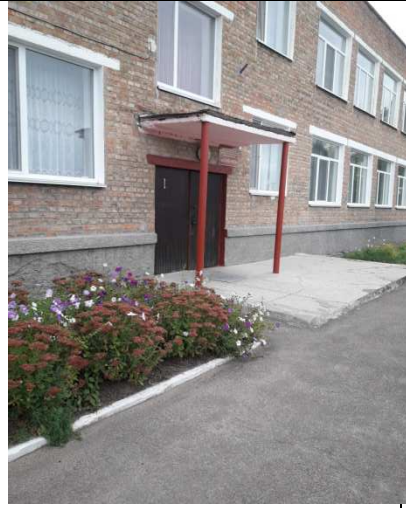
Так	Ні				
<b>Будівля і приміщення.</b>									
<b>6. Вхід до будівлі</b>									
<p><b>Сходи зовнішні.</b></p> <p><b>6.1</b> Сходинок однакові по висоті.</p> <p><b>6.2.</b> Наявне маркування ребер верхньої та нижньої сходинок для осіб з порушенням зору <i>Примітки: крильце має одну сходинок, маркування ребра сходинок відсутнє</i></p>

- Ребра сходов потрібно доповнити контрастним маркуванням;
- Позначити вхід до будівлі

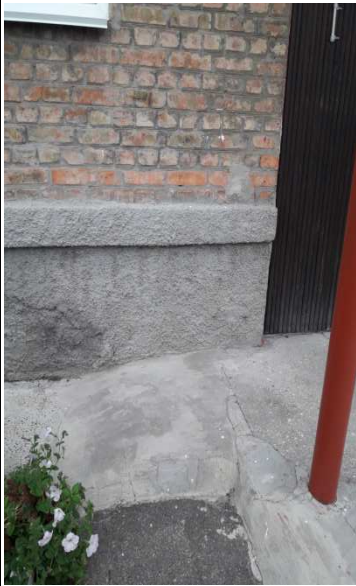
7.	<p><b>Пандус:</b> Якщо при вході є сходи, то сходи <b>повинні</b> дублюватися пандусами /ухил 1:12</p> <p><b>Сходи зовнішні.</b></p> <p>7.1. Наявний пандус.</p> <p>7.2. Ухил пандусу відповідає нормативам</p> <p><i>Примітки: Зроблений похилий заїзд на крильце з однією сходинкою (13 см)</i></p>

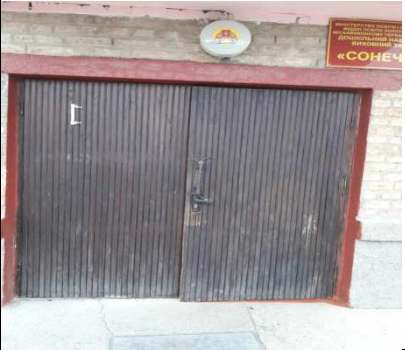
Вимоги нормативного документа	Рисунок відповідно до ДБН	Фотофіксація	Вимоги ДБН В.2.2.17:2006 дотримано?		Ступінь впливу на доступність об'єкта		
				Так	Ні	доступно	Частково доступно	недоступно
<b>8</b>	<b>Вхідна група, Тамбур</b>							
	<p><b>Двері:</b></p> <p><b>8.1.</b> Якщо вхідні двері одинарні, ширина дверного полотна становить міні 90 см.</p> <p><b>8.2.</b> Якщо вхідні двері є двостулчасті, ширина робочої частини дверей становить міні 80 см.</p> <p><i>Примітки: Вхідні двері до тамбуру шириною 96 см</i></p>

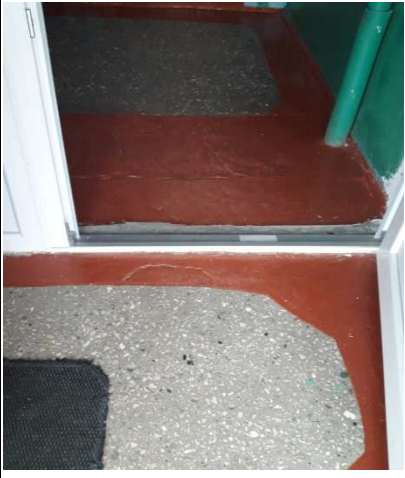
+		+		
	<p><b>8.3.Пороги</b> в дверях не перевищують 2,5см. (найкраще, коли пороги відсутні)</p> <p><i>Примітки: на вході пороги до 2,5см</i></p>

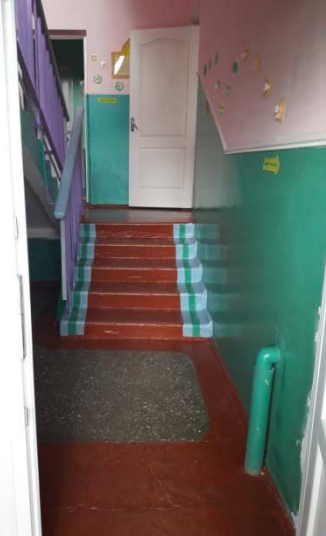
<p><b>9.1.</b> Наявність у вестибюлі певної кількості сходинок</p> <p><i>Примітки: у вестибюлі налічується 5 сходинок, будівля має 2 поверхи – сходові марші не дублюються підйомними платформами чи ліфтом. Ширина сходових маршів не дозволяє встановлення цього обладнання</i></p>

- Шляхи руху всередині будівлі:
  - висота сходов до першого поверху становить п'ять сходинок, ширина їх вузька для встановлення пологих рейок для заїзду в коридор першого поверху.
  - Необхідно контрастними орієнтирами позначити напрямки входу та виходу з групових кімнат, спортзали, музичної зали, кабінету медичної сестри.

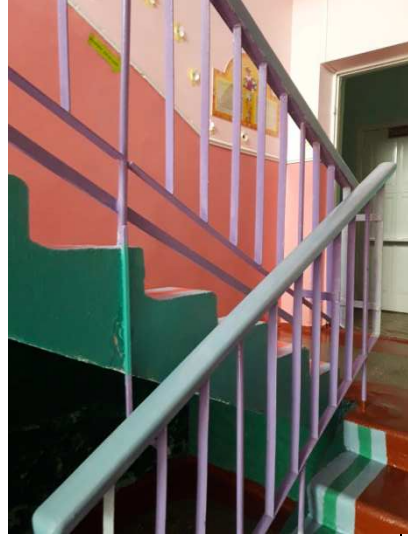
<b>9.2.</b> Контрастне маркування ребер сходинок <i>Примітка: _сходинок контрастного маркування не мають_</i>			-	+	-	-	+
	<b>9.3.</b> Перила на сходах <i>Примітки: перилами забезпечені як сходи так і сходицеві марші</i>			+			+	
	<b>9.4.</b> Перила на сходах з обох боків <i>Примітки: перила на сходах односторонні, вимоги осіб з інвалідністю не враховані</i>

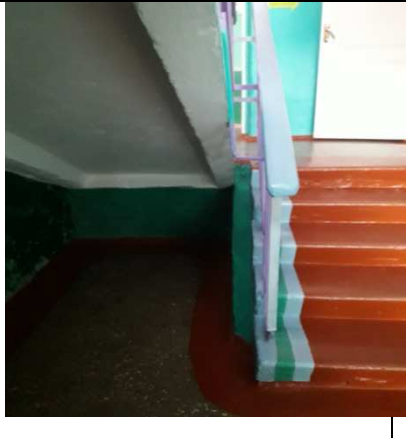
<p><b>10.6.</b> Ділянки під маршем відкритих сходів чи інших нависаючих елементів усередині будинку, що мають розмір у просвіті заввишки менше <math>\min 1,9</math> м, <b>огорожені.</b> Примітки: <i>підмаршевий простір не загрожує безпеці руху осіб з інвалідністю</i></p>
