**АНКЕТА**  
**визначення доступності будівель і приміщень**  
**з урахуванням потреб осіб з інвалідністю та інших**  
**маломобільних груп населення (МГН)**

**Дата** проведення аудиту доступності (обстеження): 25.09.2018

**Назва об'єкту**, де проводиться обстеження Дошкільний навчальний заклад (ясла-садок) «Веселка»

**Адреса:** Черкаська обл., м. Золотоноша, вул. Шепелівська 14 г

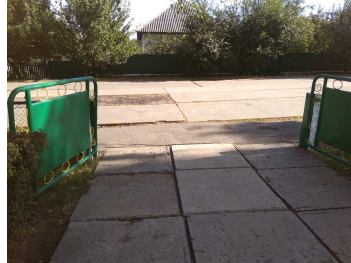
| | Вимоги нормативного документа | Рисунок відповідно до ДБН | Фотофіксація | Вимоги ДБН В.2.2.17:2006 дотримано? | | доступно | Частково доступно | недоступно |
|---|---|---|---|---|---|---|---|---|
| 1. | Тротуари та пішохідні доріжки мають рівне покриття, без бар'єрів і перешкод, вибоїн тощо (Покриття з бетонних плит повинно бути рівним, а товщина швів між плитами – <b>не більше 0,015м</b> )<br><i>Примітки:довкола закладу тротуари та пішохідні доріжки відсутні. Покриття проїжджої частини з бетонних плит – товщина швів більше 0,015 м.</i> | | | | + | | + | |

- Місце для паркування авто осіб з інвалідністю необхідно позначити на місцевості (графічно на поверхні покриття та з встановленням дорожнього знаку);
- Вибоїни у покритті та стики між бетонними плитами потрібно ущільнити для безпечної мобільності інвалідів - спинальників

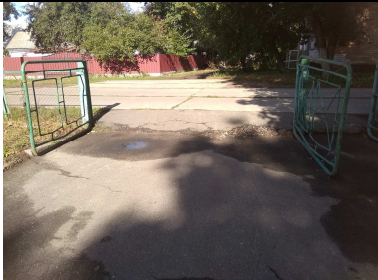
| | Вимоги нормативного документа | Рисунок<br>відповідно до ДБН | Фотофіксація | Вимоги ДБН<br>В.2.2.17:2006<br>дотримано? | | доступно | Частково доступно | недоступно |
|---|---|---|---|---|---|---|---|---|
| 4. | <p><b>Якщо будівля знаходиться на окремій, відгородженій території.</b><br/>Чи відповідає вхід наступним вимогам:</p> <p><b>4.1.</b> Ширина хвіртки min 90 см</p> <p><b>4.2.</b> Відсутні сходи чи пороги</p> <p><b>4.3.</b> Відсутні перешкоди у вигляді урни, тумби тощо</p> <p><i>Примітки: територія огорожена, 2 в'їзди на територію вільні; один в'їзд має перепади висот.</i></p> | | | + | | + | | |

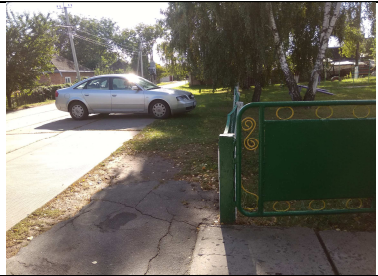
| | Вимоги нормативного документа | Рисунок<br>відповідно до ДБН | Фотофіксація | Вимоги ДБН<br>В.2.2.17:2006<br>дотримано? | | доступно | Частково доступно | недоступно |
|---|---|---|---|---|---|---|---|---|
| | <p><b>Зона паркування.</b></p> <p><b>5.1.</b> Біля будівлі в наявності виділені місця для паркування автомобілів</p> <p><b>5.2.</b> На цій автостоянці розмічені місця для паркування автотранспорту осіб з інвалідністю</p> | | | | + | | + | |

| 5. | <p><b>5.3.</b> Місця для паркування автотранспорту осіб з інвалідністю позначені знаками, прийнятими в міжнародній практиці: дорожнього знаку 5.38 «Місце для стоянки» разом з «Міжнародний символ доступності» (МСД)</p> <p><i>Примітки: місця для паркування авто людей з інвалідністю не відведені, знаки або позначення відсутні; паркування відбувається за межами закладу на прилеглій території.</i></p> | | | | + | | | + |

1. Необхідно визначитися з організацією паркування авто і в тому числі для паркування авто людей з інвалідністю.
2. Місця паркування потрібно позначити дорожніми знаками та відповідною розміткою на поверхні покриття.

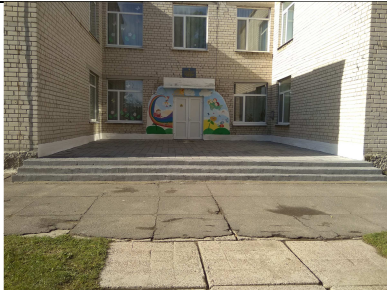
| | Вимоги нормативного документа | Рисунок відповідно до ДБН | Фотофіксація | Вимоги ДБН В.2.2.17:2006 дотримано? | | доступно | Частково доступно | недоступно |
|---|---|---|---|---|---|---|---|---|
| | <p>Сходи зовнішні.</p> <p>6.1 Сходинок однакові по висоті.</p> <p>6.2. Наявне маркування ребер верхньої та нижньої сходинок для осіб з порушенням зору</p> <p>Примітки: крильце має 2 сходинок однакової висоти; маркування ребер сходинок – відсутнє.</p> | | | + | | | + | |
| | <p>Поручні при зовнішніх сходах</p> <p>6.3. Поручні мають продовження по горизонталі як</p> | | | | + | | | + |

| | 6.4. Поручні розташовані з обох боків | | | | + | | | + |
| | 6.5. Якщо ширина сходів перевищує 2, 5 м, наявні розділові перила | | | | + | | | + |
| Примітки: пандус і поручні, перила для тих, хто рухається сходами – відсутні. | | | | | | | | |

- Вхідна група:
  - сходи головного входу потрібно доповнити нормативними поручнями;
  - ребра сходи потрібно доповнити контрастним маркуванням;
  - позначити вхід до будівлі.
- Пандус: виготовлення та встановлення пандуса.
- Санвузли:
  - доцільно влаштувати універсальну кабінку пристосованого туалету.
- Шляхи руху всередині будівлі:
  - контрастними орієнтирами позначити напрямки до входів і входи кабінетів завідувача, медичної сестри, практичного психолога, музичної зали (отримати додаткові консультації).

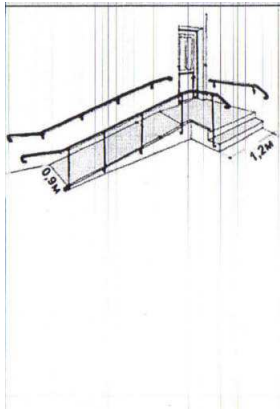
| 7. | <b>Пандус:</b> Якщо при вході є сходи, то сходи повинні дублюватися пандусами /ухил 1:12<br><b>Сходи зовнішні.</b> | | | Вимоги ДБН В.2.2.17:2006 дотримано? | | доступно | Частково доступно | Недоступно |
| | 7.1. Наявний пандус. | | | | + | | | + |
| | 7.2. Ухил пандусу відповідає нормативам | | | | + | | | + |
| <i>Примітки: сходи не дубльовані похилими з'їздами – нормативними пандусами.</i> | | | | | | | | |
