АНКЕТА
визначення доступності будівель і приміщень
з урахуванням потреб осіб з інвалідністю та інших
маломобільних груп населення (МГН)

Дата проведення аудиту доступності (обстеження): 20. 09.2018р

Назва об'єкту, де проводиться обстеження Дошкільний навчальний заклад №2 «Ялинка» Золотоніської міської ради та виконавчого комітету

Анкета проведення аудиту доступності до об'єкту ДНЗ №2 «Ялинка» м. Золотоноша

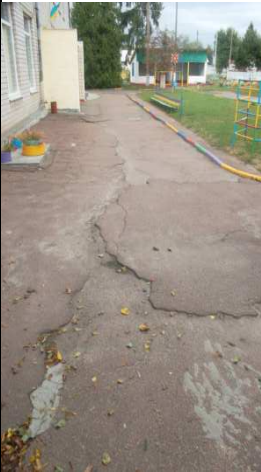
Вимоги нормативного документа	Рисунок відповідно до ДБН	Фотофіксація	Вимоги ДБН В.2.2.17:2006 дотримано?		доступно	Частково доступно	недоступно
				Так	Ні			
I	Прилегла територія. Загальні вимоги до земельних ділянок							
1	Тротуари та пішохідні доріжки мають рівне покриття, без бар'єрів і перешкод, вибоїв тощо (Покриття з бетонних плит повинно бути рівним, а товщина швів між плитами – не більше 0,015м) <i>Примітки довкола закладу асфальтобетонне покриття, місцями потріскане і зруйноване;</i>

необхідно визначитися з організацією паркування авто і в тому числі для паркування авто людей з інвалідністю; місця паркування потрібно позначити дорожніми знаками та відповідною розміткою на поверхні покриття; асфальтове покриття необхідно вирівняти.

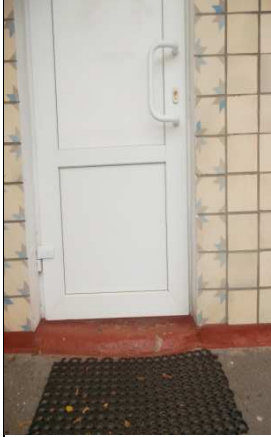
Тамбур								
<p>Двері:</p> <p>8.1. Якщо входні двері одинарні, ширина дверного полотна становить міні 90 см.</p> <p>8.2. Якщо входні двері є двостулчасті, ширина робочої частини дверей становить міні 80 см.</p> <p><i>Примітки входні двері одинарні, ширина – 80см.</i></p>

+	
<p>8.3.Пороги в дверях не перевищують 2,5см. (найкраще, коли пороги відсутні)</p> <p><i>Примітки: пороги в дверях перевищують 2,5см.</i></p>

- Вхідна група: 1. пороги потрібно облаштувати для проїзду коляскою.
- 2. Пандус – немає.
- 3. Вестибюль: вимог та пропозицій не має;
- 4. Санвузли: доцільно влаштувати універсальну кабіну пристосованого туалету;
- 5. Шляхи руху всередині будівлі: влаштувати пологий з'їзд (на заміну однієї сходинки) в коридорі на шляху до виборчих дільниць; контрастними орієнтирами позначити напрямки до входів, кабінетів директора, медичної допомоги, спортзал.

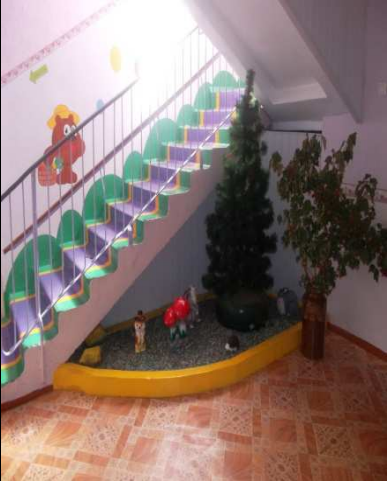
<p>9.1. Наявність у вестибюлі певної кількості сходинок</p> <p><i>Примітки</i> сходи у вестибюлі відсутні; будівля має 2 поверхи - східцеві марші не дублюються підйомними платформами чи ліфтом;</p>

+	+
<p>9.2. Контрастне маркування ребер сходинок</p> <p><i>Примітка:</i> сходи контрастного маркування не мають</p>							+
<p>9.3. Перила на сходах</p> <p><i>Примітки:</i> перилами забезпечені виключно східцеві марші</p>							+

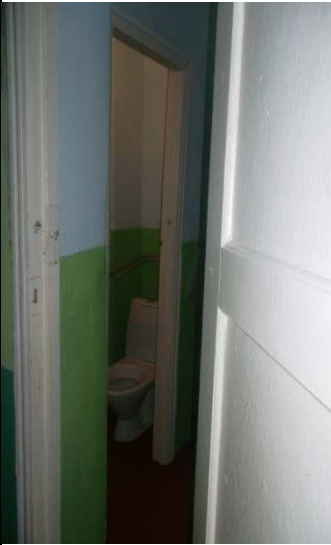
<p>Наявність доступного для МГН туалету:</p> <p>10.1. Наявна універсальна кабіна.</p> <p><i>Пояснення:</i> Універсальна кабіна туалету загального користування повинна мати розміри в плані не менше, м: ширина – 1,65м, глибина – 1, 8 м. Унітаз має бути обладнано поручнями.</p> <p><i>Примітки</i> пристосованим туалетом будівля не забезпечена</p>
