**АНКЕТА**  
**визначення доступності будівель і приміщень**  
**з урахуванням потреб осіб з інвалідністю та інших**  
**маломобільних груп населення (МГН)**

**Дата проведення аудиту доступності (обстеження): 21 вересня 2018 року**

**Гімназія ім. С.Д.Скляренка**

# Анкета проведення аудиту доступності до об'єкту Анкета проведення аудиту доступності до об'єкту гімназія ім.С.Д. Скляренка

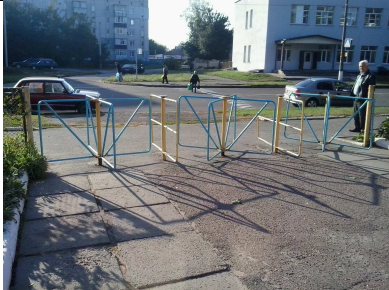
| | Вимоги нормативного документа | Рисунок відповідно до ДБН | Фотофіксація | Вимоги ДБН В.2.2.17:2006 дотримано? | | доступно | Частково доступно | недоступно |
|---|---|---|---|---|---|---|---|---|
| 4. | <p><b>Якщо будівля знаходиться на окремій, відгородженій території.</b><br/>Чи відповідає вхід наступним вимогам:</p> <p><b>4.1.</b> Ширина хвіртки min 90 см</p> <p><b>4.2.</b> Відсутні сходи чи пороги</p> <p><b>4.3.</b> Відсутні перешкоди у вигляді урни, тумби тощо</p> <p><i>Примітки:</i> _____</p> | | | + | | | | |

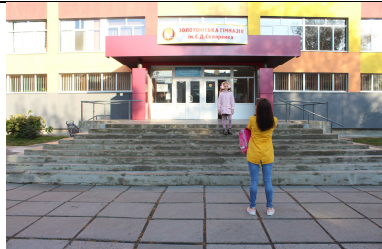
| | Вимоги нормативного документа | Рисунок відповідно до ДБН | Фотофіксація | Вимоги ДБН В.2.2.17:2006 дотримано? | | доступно | Частково доступно | недоступно |
|---|---|---|---|---|---|---|---|---|
| | <b>Сходи зовнішні.</b><br><br>6.1 Сходинок однакові по висоті.<br><br>6.2. Наявне маркування ребер верхньої та нижньої сходинок для осіб з порушенням зору<br>Примітки: _____ | | | + | | | | |
| | | | | | + | | | |

- Завершити будівництво басейну;
- Завершити утеплення стін будівлі, їх фарбування;
- Провести реконструкцію центрального входу в гімназію з влаштуванням пандусу;
- Встановити двохсторонні і розділові перила на сходах головного входу та розділові перила на сходах, що ведуть у внутрішній двір гімназії;
- Встановити поруччя перил другого рівня на внутрішніх сходових маршах (на висоті 70см);
- Промаркувати сходи контрастною розміткою.

- Завершити реконструкцію центрального входу в гімназію (з встановленням двохсторонніх та розділових перил, контрастною розміткою сходів)
- Пандус: Влаштувати пандус згідно будівельних норм
- Санвузли:
  - Відсутні універсальні кабінки;
  - Відсутня амбулаторна кабіна.
- Шляхи руху всередині будівлі:
  - Провести заміну підлоги в коридорах гімназії згідно будівельних вимог;
  - Провести ремонт стін коридорів, службових приміщень та виконати контрастну розмітку

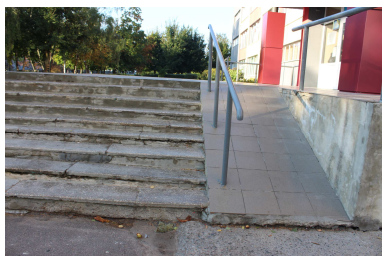
| | Вимоги нормативного документа | Рисунок відповідно до ДБН | Фотофіксація | Вимоги ДБН В.2.2.17:2006 дотримано? | | доступно | Частково доступно | недоступно |
|---|---|---|---|---|---|---|---|---|
| | <b>Поручні при зовнішніх сходах</b><br><br>6.3. Поручні мають продовження по горизонталі як вгору, так і вниз на 30 см<br><br>6.4. Поручні розташовані з обох боків<br><br>6.5. Якщо ширина сходів перевищує 2, 5 м, наявні розділові перила<br><br>Примітки: _____ | | | | + | | | |
| | | | | | + | | | |

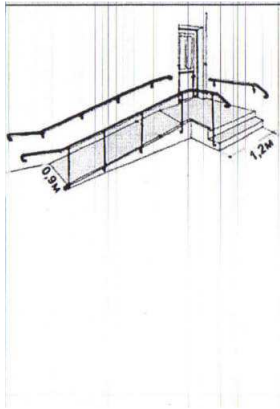
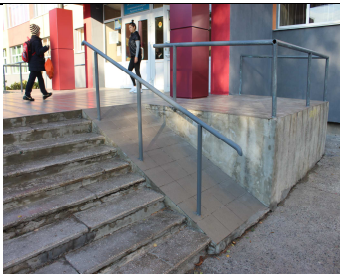
| 7. | <p><b>Пандус:</b> Якщо при вході є сходи, то сходи <b>повинні дублюватися пандусами</b> /ухил 1:12</p> <p><b>Сходи зовнішні.</b></p> <p>7.1. Наявний пандус.</p> <p>7.2. Ухил пандусу відповідає нормативам</p> <p><i>Примітки:</i> _____</p> <p>_____</p> | | | Вимоги ДБН В.2.2.17:2006 дотримано? | | Доступно | Частково доступно | Недоступно |
| | | | | + | | | | |
| | | | | | + | | | |

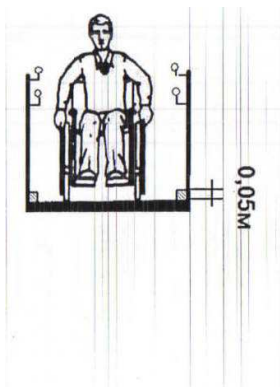
| | <p><b>Поручні при зовнішніх сходах</b></p> <p>7.3. На пандусі наявні перила.</p> <p>7.4. Перила встановлено з обох боків пандусу</p> <p>7.5. Поруччя перил встановлено в двох рівнях на висоті 70 см і 90 см.</p> <p>7.6. Перила мають подовження по горизонталі як вгорі, так і внизу на 30 см.</p> <p><i>Примітки:</i> _____</p> <p>_____</p> <p>_____</p> | | | | + | | | |
| | | | | | + | | | |
