**АНКЕТА**  
**визначення доступності будівель і приміщень**  
**з урахуванням потреб осіб з інвалідністю та інших**  
**маломобільних груп населення (МГН)**

**Дата проведення аудиту доступності (обстеження):** 28.09.2018

**Назва об'єкту, де проводиться обстеження** *Золотоніська загальноосвітня школа І-ІІІ ступенів №5 Золотоніської міської ради Черкаської області*

**Адреса:** Баха, 57, м.Золотоноша, Черкаська обл. 19700

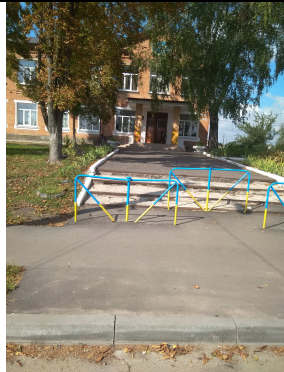
| | Вимоги нормативного документа | Рисунок відповідно до ДБН | Фотофіксація | Вимоги ДБН В.2.2.17:2006 дотримано? | | доступно | Частково доступно | недоступно | |
|---|---|---|---|---|---|---|---|---|--|
| 1. | Тротуари та пішохідні доріжки мають рівне покриття, без бар'єрів і перешкод, вибоїн тощо (Покриття з бетонних плит повинно бути рівним, а товщина швів між плитами – <b>не більше 0,015м</b> )<br>Примітки: _____ | | | | + | | + | | |

- Вибійни у покритті потрібно заасфальтувати для безпечної мобільності інвалідів.

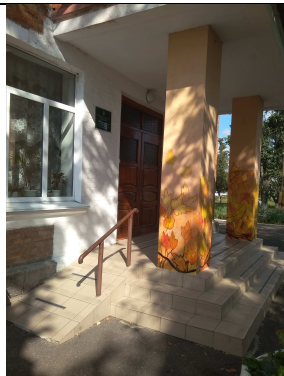
| | Вимоги нормативного документа | Рисунок відповідно до ДБН | Фотофіксація | Вимоги ДБН В.2.2.17:2006 дотримано? | | доступно | Частково доступно | недоступно | | | |
|---|---|---|---|---|---|---|---|---|---|--|--|
| | <p>Сходи зовнішні.</p> <p>6.1 Сходинок однакові по висоті.</p> <p>6.2. Наявне маркування ребер верхньої та нижньої сходинок для осіб з порушенням зору</p> <p>Примітки: _____</p> | | | | | + | | + | | | |

1. Вхідна група:
  - сходи головного входу потрібно доповнити нормативними **поручнями**;
  - ребра сходинок потрібно доповнити контрастним маркуванням;

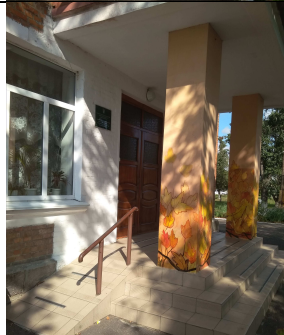
| | Вимоги нормативного документа | Рисунок відповідно до ДБН | Фотофіксація | Вимоги ДБН В.2.2.17:2006 дотримано? | | доступно | Частково доступно | недоступно | | | |
|---|---|---|---|---|---|---|---|---|---|--|--|
| | <p>Поручні при зовнішніх сходах</p> <p>6.3. Поручні мають продовження по горизонталі як вгору, так і вниз на 30 см</p> <p>6.4. Поручні розташовані з обох боків</p> <p>6.5. Якщо ширина сходів перевищує 2, 5 м, наявні</p> | | | | | + | | | + | | |

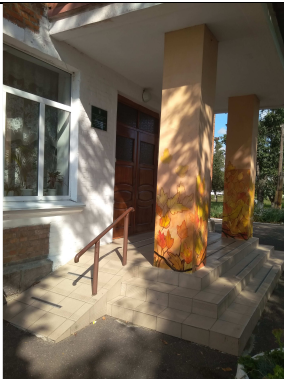
| 7. | <b>Пандус:</b> Якщо при вході є сходи, то сходи <b>повинні дублюватися пандусами</b> /ухил 1:12<br><b>Сходи зовнішні.</b> | | | Вимоги ДБН В.2.2.17:2006 дотримано? | | доступно | Частково доступно | Недоступно |
| | <b>7.1.</b> Наявний пандус.<br><br><b>7.2.</b> Ухил пандусу відповідає нормативам<br><br>Примітки: _____<br>_____<br>_____ | | | + | | | + | |
| | <b>Поручні при зовнішніх сходах</b><br><br><b>7.3.</b> На пандусі наявні перила.<br><br><b>7.4.</b> Перила встановлено з обох боків пандусу<br><br><b>7.5.</b> Поруччя перил встановлено в двох рівнях на висоті 70 см і 90 см. | | | + | | + | | |

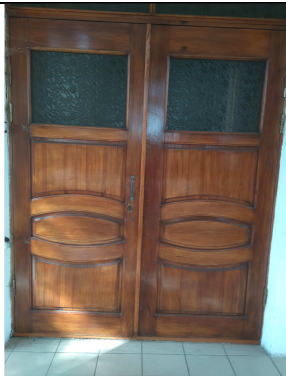
| | Вимоги нормативного документа | Рисунок відповідно до ДБН | Фотофіксація | Вимоги ДБН В.2.2.17:2006 дотримано? | | Ступінь впливу на доступність об'єкта | | |
|---|---|---|---|---|---|---|---|---|
| | <p><b>Двері:</b></p> <p><b>8.1.</b> Якщо вхідні двері одинарні,ширина дверного полотна становить min 90 см.</p> <p><b>8.2.</b> Якщо вхідні двері є двостулчасті, ширина робочої частини дверей становить min 80 см.</p> <p><i>Примітки:</i> _____</p> <p>_____</p> | | | + | | + | | |

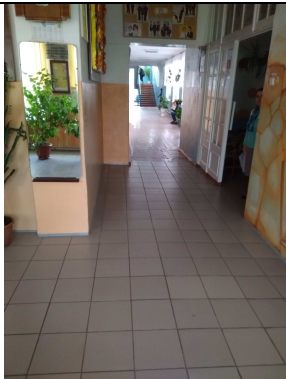
| | <p><b>9.1. Наявність у вестибюлі певної кількості сходинок</b></p> <p><i>Примітки: сходинок відсутні</i></p> | | | | | | | | |
